## 特集② : EL 画像で見るセルクラック

パネル表面についたカタツムリが違った跡のような模様。アイテスは、話題になり始めたスネイルトレイルの正体と原因、その対応策について検証を進めています。今回は、今までに判明したとされる事実と今後の方向性について技術特集として3回にわけてレポートします。特集②は、EL 画像で見るセルクラック。ソーラーのレントゲンといわれる EL 画像でスネイルトレイルを観察しました。

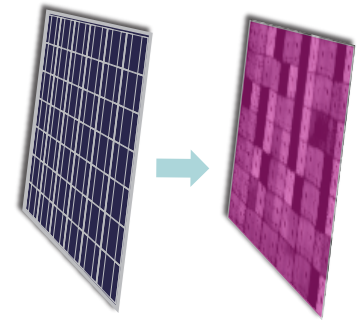
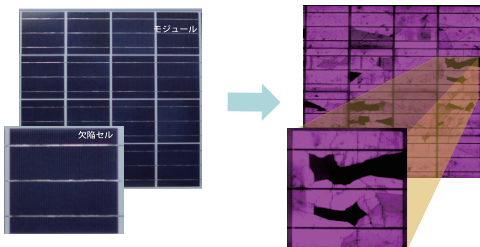
アイテス PVX300 の鮮明な EL 画像

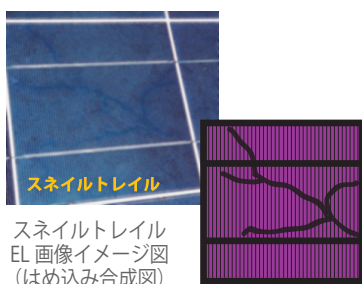
スネイルトレイルが発生し取り外された複数のパネルを PVX300 (アイテス社製) EL 画像検査装置で撮像し、実在するクラックとの位置相関を検証したところ、例外なくスネイルトレイル軌跡と同じクラック線が写しだされました。最近の技術報告(ドイツ)では、稼働後にパネル裏面から侵入した水分が、温湿度や通電のストレスサイクルによりクラック内でソーラーセル上の銀電極と化学反応を起こし、銀の粒子が流出することでクラック痕上を黒く変色させている、という分析結果を報告しています。今回のパネルも、おそらく入荷時点で因子となるクラックがセル内に複数存在しそれが繋がり、またはそのままの形で表面変色として顕在化したものと思われる。

スネイルトレイル  
EL 画像イメージ図  
(はめ込み合成図)
