特集①： 噂のスネイルトレイルとは？

🐌 スネイルトレイルとは？

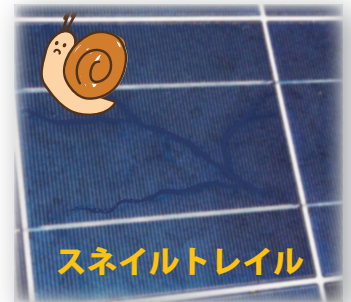
スネイルトレイル (Snail Trail or Snail Track) といわれる模様は、セルの微小クラックが設置後の温湿度や通電ストレスによる化学反応で成長したものとされています。クラックを内在したパネルは、早いもので設置後 3 か月ほどからクラックの亀裂痕どおりの黒い模様を表面化させ、さらに模様は白色化していきます。成長し顕在化したクラックは、そのズレたエリアが離脱し発電に寄与しなくなり、出力低下や部分発熱を招くといわれています。クラックを内在したパネルは、その程度によりますが、工場出荷時に出力が正常でも、稼働開始後の継時変化で出力や安全性の問題を発生させる可能性があります。その兆候を目で確認できるのがスネイルトレイルなのです。

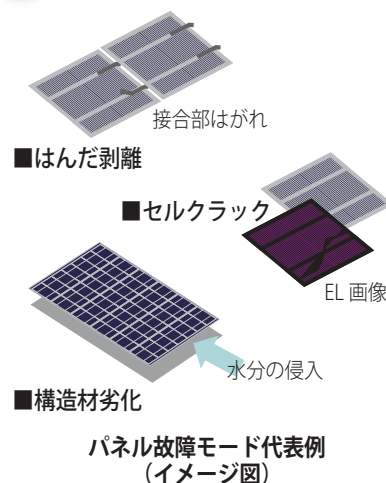
出力低下を招くソーラーパネル故障の原因系としては、セル間の配線接続をするはんだ部の剥離、セルクラックによる部分的な発電電流の遮断、樹脂 (EVA) やバックシートなど構造材の劣化、などに分けることができます。いずれも、屋外環境ストレスによる経年変化で顕在化すると考えられますが、その発生割合は製造工程品質や材料により大きく異なります。

最近のパネル供給不足と価格低下要求の現状から、工程や材料品質より生産量やコスト削減を優先した、ばらつきの大きいパネルを入手してしまうことが想定されます。設置してからの故障パネル特定は、はんだ剥離がパネル出力の 1/3 を失うクラスタ断線のようなはっきりした断線系故障は対応できますが、出力減衰するクラックや材料劣化による故障の特定は、現状では効率的な手段がなく難しい作業となります。

ただ、セルクラックについては、EL 画像検査手法によってクラックの存在とその程度を把握することができます。パネルに内在するクラックは、EL 画像検査で事前に検出することができるということです。
