特集①： 噂のスネイルトレイルとは？

🐌 スネイルトレイルとは？

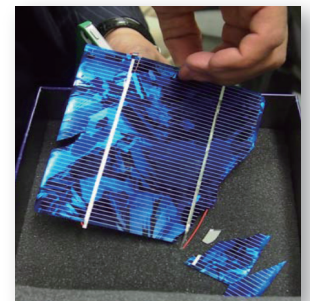
結晶系ソーラーパネルの発電素子であるセルは、シリコン半導体でつくられていることから、長寿命で故障知らず、と思われています。安定した動作環境にある半導体デバイス (IC チップ) のイメージがあるからでしょうか。一方、太陽エネルギーを吸収し発電する機能を果たすソーラーパネルは、365 日屋外の過酷な環境下で、温湿度変化、風雨などの物理的ストレスを受け続けています。最大限に受光面積を確保したセルは、約 15cm 角、厚さわずか 200um 程度のシリコン板、セルの端をつまみ上げると自重でパリン！とわれるぐらいもろいものです。このセルを 60~72 枚程度直列に配線し、樹脂で固め、表面に強化ガラスを装着してフレーム化したもの、をソーラーパネル (モジュール) と呼びます。この構造から、製造工程を含めたセルクラック発生や、その成長の可能性は否定できません。パネル入荷時点では、ガラスで覆われた外観からはセルクラックを見るすべはありませんが、稼働後のスネイルトレイル現象が、それを知らせてくれています。
