# Liイオン電池分析・解析受託サービス

## アイテス

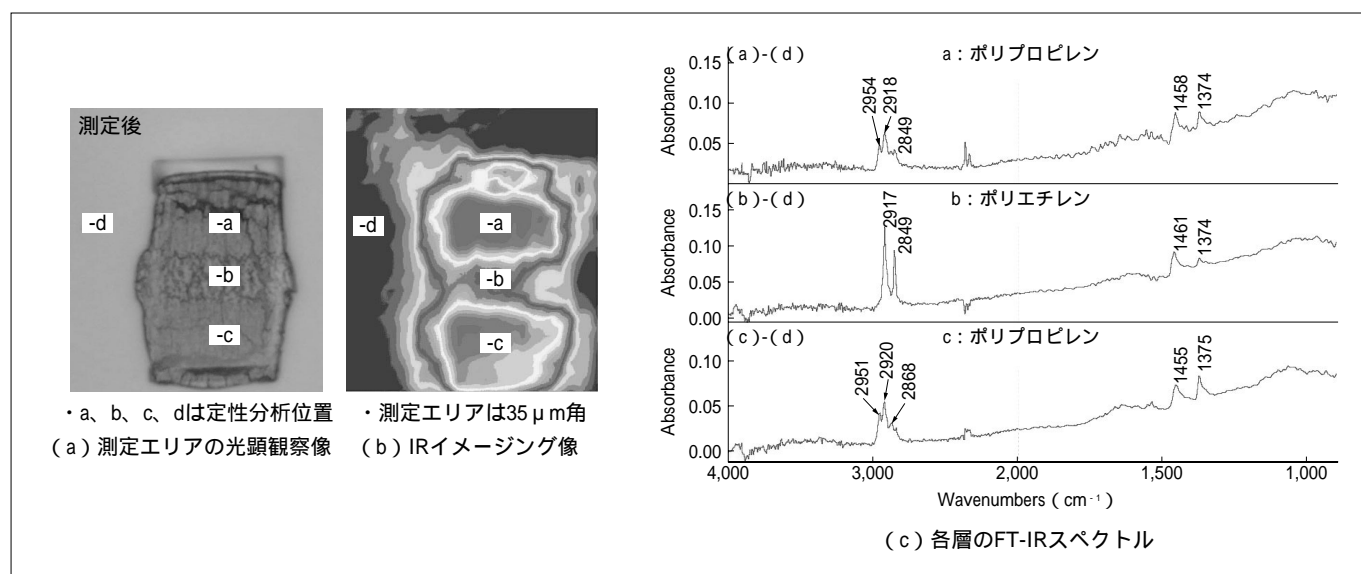
図1 FT-IR分析 (ATR法) によるセパレータのイメージング像と定性分析

図1は、FIBにより3層構造セパレータを薄片化し、マイクロサンプリングにより取り出した後、その断面について全反射 (ATR) イメージング法によるFT-IR分析を行った例である。材料の定性的な分析のみならず、イメージマップとして捉えることにより、材料構成の把握が可能である。この例では、それぞれ9/6/9  $\mu\text{m}$ 厚の3層構造セパレータであり、中央がポリエチレン、両側がポリプロピレンであることが判明した。この厚みでも中央部のみを抽出することなく断面からの分析が
